震災時におけるデザインの役割

福田 肅

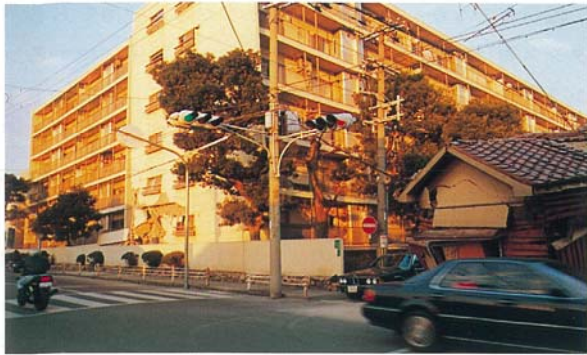
写真1 西宮市北昭和町・阪急マンション南西角

中庭を囲んで配置された、四棟すべての一階ピロティと商店の柱が崩れ、大きく傾いて全壊した。幸いにしてこれらの建築物は一瞬の倒壊を免れたが、内部では家具の転倒等で、かなりの混乱があったことが想像できる。

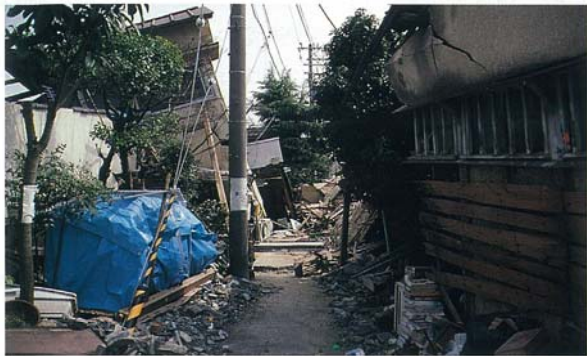
写真2 西宮市北口町

西宮市内で最も被害の大きかった地域の一つである、阪急西宮北口駅の北東地域。古い住宅が折り重なるように倒壊し、隣接の商店街とともにほとんどが全壊した。高木町や森具地域でも同じような状況で、救援車も入ることができない状況が何カ月間も続いた。

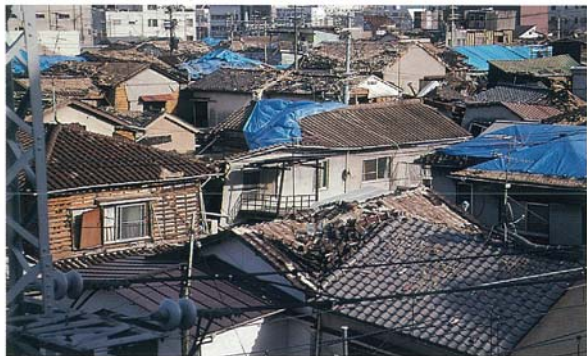
写真3 同上

西側甲風園から見た写真。最近建て替えられた住宅は倒壊しなかったが、地域全体が壊滅状態であったため、電気ガス上下水道の復旧にはかなりの時間を要した。

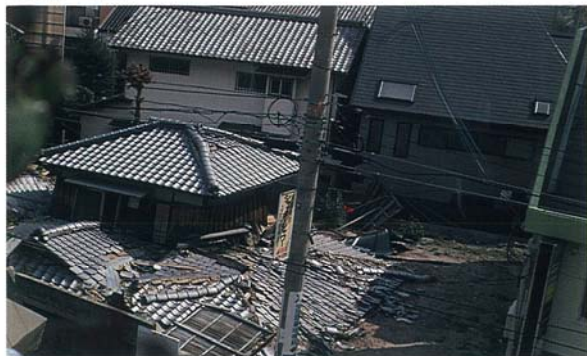
写真4 神戸市東灘区岡本

二階部分を残して一階部分が垂直に崩れ落ちたため、脱出にはかなりの困難があっただろう。衝撃が大きい地域では、二階部分も一瞬にして崩れ落ちた住宅も多い。

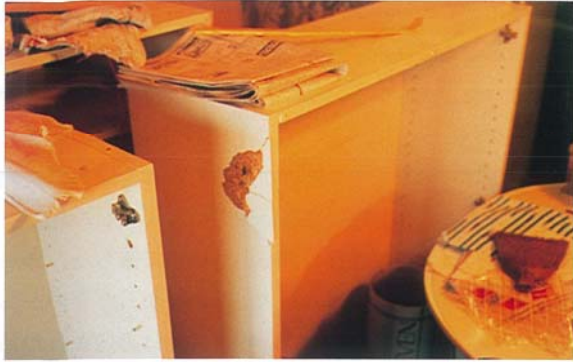
写真5 自宅居間ユニット家具

パーティクルボード製の組み合わせ家具である。隣接のユニットと接合するビスが引き抜かれたため、側板が大きくえぐり取られているのが分かる。なお、接合金具の取り付け位置は、前の上下二箇所のみで奥（背板側）にはない。

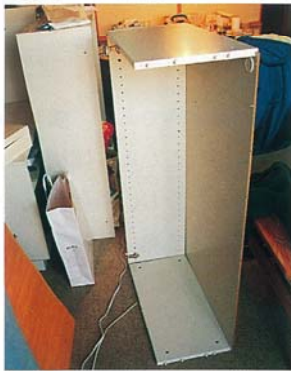
写真6 同上

接合不足で隣接するユニットに側板を残して、ダボが抜け倒れたユニット。

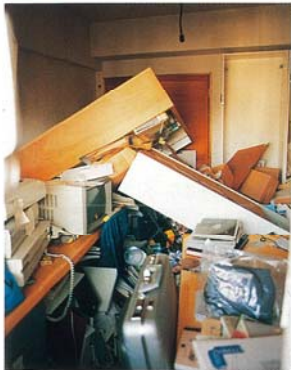
写真7 自宅書斎の被災状況

震災後、財布やラジオを取り出す足場を確保するため、机の上など一部落下物が取り除かれている。中央右に倒れている白い本棚は、固定金具の壁側木ネジ（長さ3cm）を、引き抜いて倒れた。右側奥（東）に見える本棚の棚板の何枚かは、受けを突き抜けて垂直に落ちた。

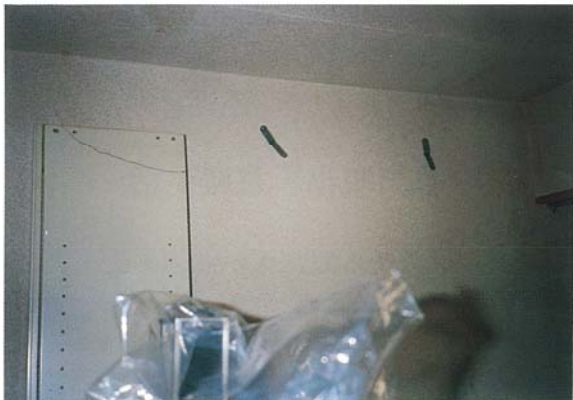
写真8 同上

7の手前右側（南）壁面を内部から見たところで、固定金具の本棚側の木ネジが引き抜かれ、L型金具が延びている。画面左に立ててある側板は、右側（西）の梁に接して配置されていたが、衝撃で割れている。

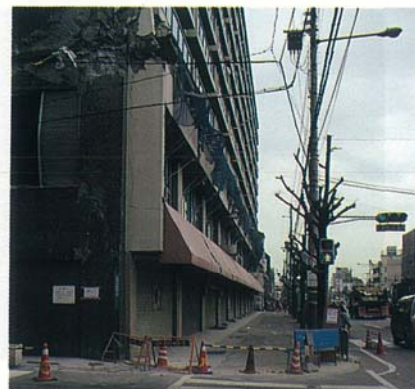
写真9 西宮市国道2号線イズミヤ前・西

上部及び後方が集合住宅であるが、三階の店舗部分が損壊したため全壊した。国道2号線に面した歩道で、様々のものが集められバリケードを構成している。

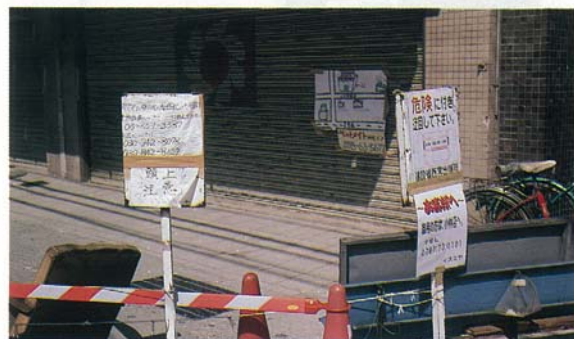
写真10 同上・東

建設省の公示があるが、商店の公的な案内の書式が統一されていない。バリケードには、建設省の指示を示すものが表されていない。

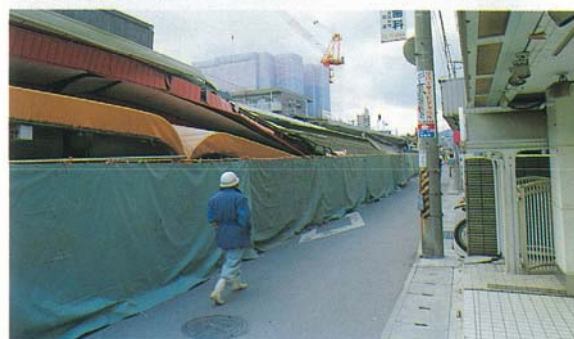
写真11 阪急電鉄西宮北口夙川間

高架部分の倒壊現場で、囲いが同色のテントで覆われている。被害の状況を見たい、という好奇心を満たすことは出来ないが、破損した異常な形態や刺激的な色彩が隠されている。

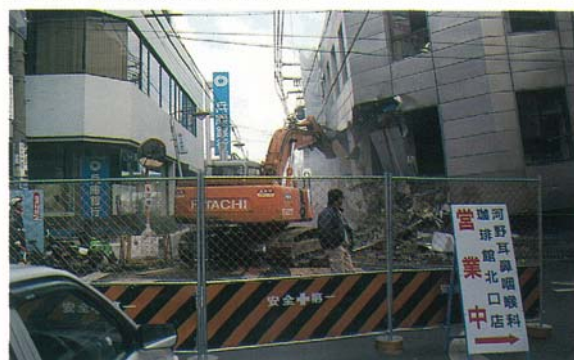
写真12 西宮市甲風園

小さなビルの解体作業が道路を閉鎖して行われるため、工事用の囲いに付近の商店の案内が立てかけられている。形態が追加付加されると、乱雑さが増す。

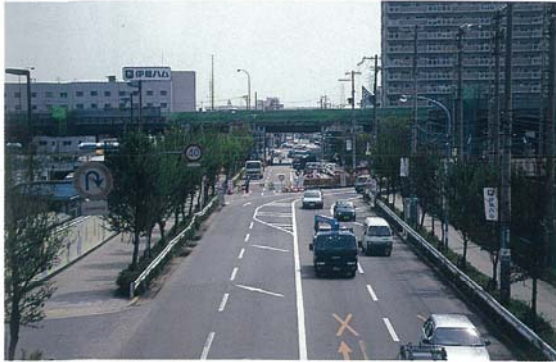
写真13 西宮市山手幹線

名神高速道路の高架橋落下復旧工事現場で、道路標示とともに、う回路への方向指示や囲いが乱雑になされている。

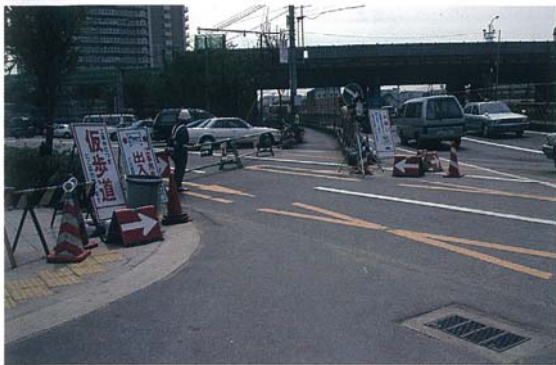
写真14 同上歩道部分

誘導の矢印そのもののデザインは良好であるが、配置が良好でない。色彩も赤白・黒黄に加えて、緑がある。

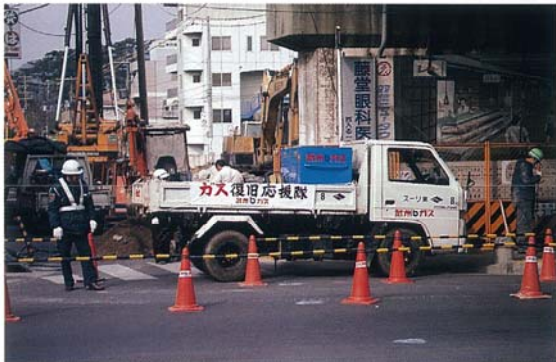
写真15 西宮市ガス復旧工事

国道171号線、阪急電鉄神戸線の高架橋付近で行われている、ガスの復旧工事である。一般の工事で区別のない標示で、後方の鉄道高架普及工事の機械や囲いの形態とともに、乱雑な景観を表している。

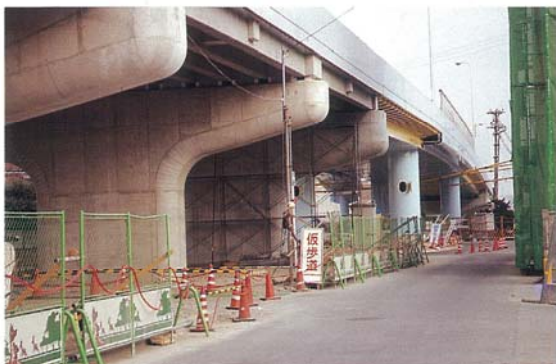
写真16 国道171号線阪急今津線高架橋復旧工事

阪急電鉄今津線との高架部分の復旧工事で、囲いに緑色が使用されている。写真画面のように、一部赤白・黒黄

の縞も利用されているが、高架下では刺激的な色が少ない。囲いの下部に絵が描かれてるが、必要性に疑問が残る。少なくとも、一色のほうが良好である。

同時に現れることが多い。しかし、写真16でも分かるように、工事の囲いが黒黄色の格子である必要性はない。これらが同時に現れても、分かりやすくして良好な景観になるような、色彩を選ぶべきである。また規制工事とも、公共的なものと私的なものの違いを示す必要もある。警察、消防、土木（国・地方）、自衛隊等々の違いである。大きな災害では今回のように、他都道府県からの救援が派遣される。警察のパトロールカーや自衛隊、消防車や救急車の色彩は統一されているため明確である。政府や都道府県、そして市町村の色彩も、ある程度調整すれば分かりやすい。上下水道をはじめ、電気・ガス等の公共的なものも、色彩で表すことができる。特に、これらの工事が付近で始まれば住民にとっては、安ど感を覚えることになる。

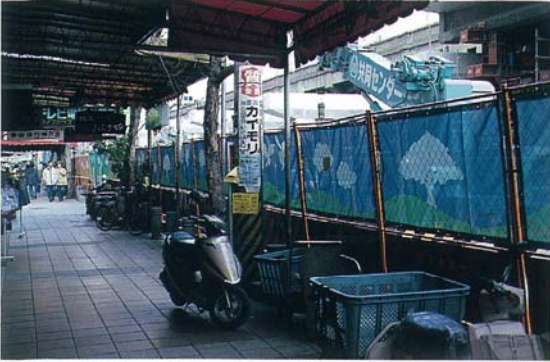
写真17 神戸市三宮元町間神戸高速鉄道復旧工事

北側に隣接する道路を閉鎖して、行われた高架部分の復旧工事で、歩道に工事用の囲いが設置された。囲い上部の金網に、装飾が加えられた目隠し用のテント地が張られている。下部の黒黄の縞とともに五色が現れているが、囲い下部の色彩を、少なくともテント地のバックまたは緑色と同一にするか、全体を二色程度にすべきである。

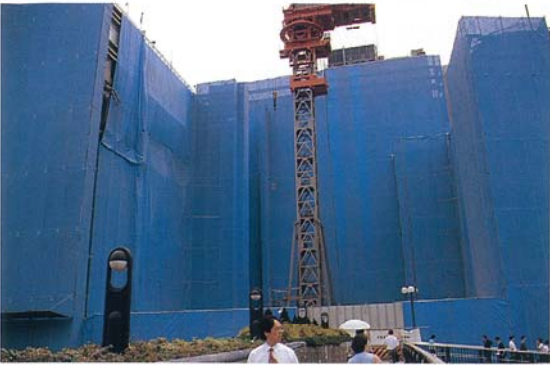
写真18 神戸市三宮そごう百貨店

一部損壊した部分の撤去作業が行われているところは、道行く人々に異様な印象を与えた。写真は復旧工事が始まり、テント地で覆われた様子である。損壊による異常な形態が隠され、景観的に改善されている。が、被災地の至る所に用いられた、ビニールシートと同色であるため、被災者にはあまり良い印象でない。

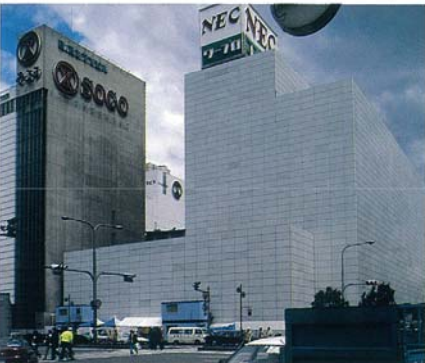
写真19 神戸市三宮そごう百貨店南隣のビル

解体中なのか復旧工事中なのかは不明であるが、乱雑な形態のすべてが覆われ、工事中の景観としては良好である。

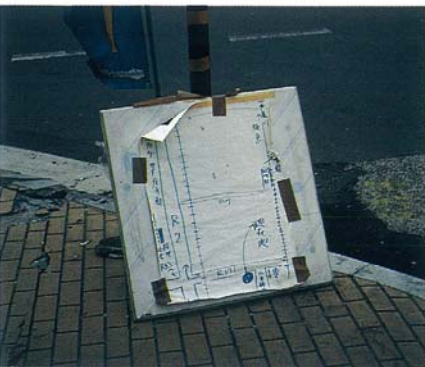
写真20 私設の道案内

西宮市の山手幹線と、R171号線の交差点に設けられたものである。震災翌日から被災地に向かう人たちのため、このような案内が、幹線道路の主に商店のウインドウ等に貼り出された。西宮市内では土木局発行「西宮市道路名称マップ」や、不定期に各戸に配布される、西宮市役所発行「西宮全図」が用いられることもあった。が、縮尺が大きく見にくいいため、このような手書きの地図が各所に用意された。

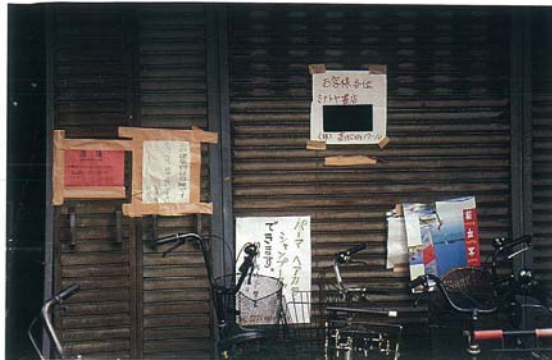
写真21 全壊商店の正面

画面左の赤色の標示が震災建築物応急危険度判定で、この場合は立ち入り禁止を示す。同じ内容が併記されている。このような状況で、盗難が発生した。右側に連絡先と営業案内が貼られているが、一部がはがれている。ガムテープが役に立ったが、乱雑な構成が各所で見られた。耐久性のある表示の方法を、考える必要がある。住宅では門や塀に貼られたが、すべてが倒壊した場合には付近の電柱なども利用された。混乱の中で、このような標示

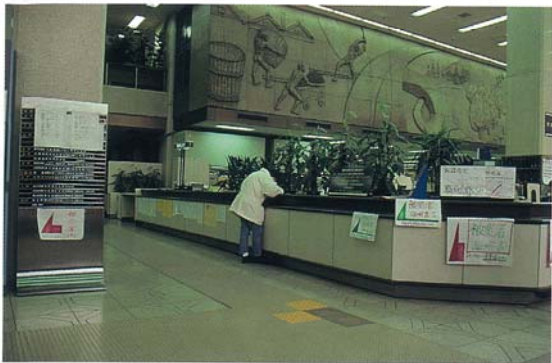
写真22 西宮市役所ロビー

同じ内容の不統一な案内が、乱雑である。市の統一書式がない。低い位置に貼られているので、混雑時には見えにくい。

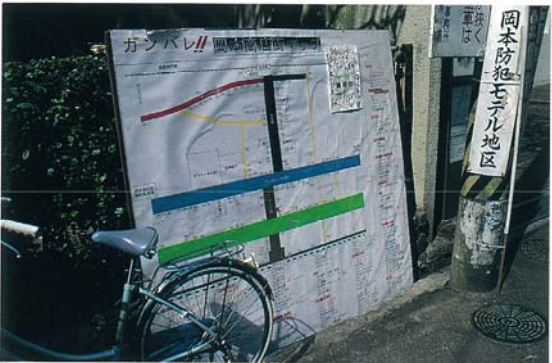
写真23 私設の道案内・神戸市東灘区岡本

20と同様に私設ではあるが、商店会等ある程度の組織によるもので、より整理されたものとなっている。

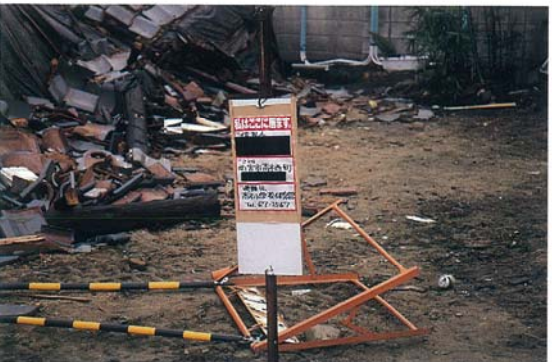
写真24 避難先の標示・西宮市高木町

共通化された書式の標示である。同じ書式で B4 と A4 サイズがあり、英語表記のものもあった。自宅付近の避難所と、神戸市役所に用意されていたのを見たが、だれが用意したものか不明であるが、デザインの可能性が感じられる数少ない例である。

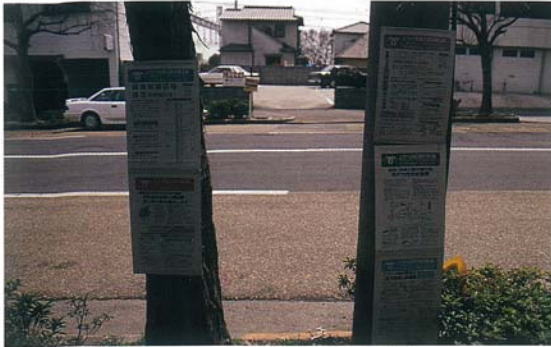
写真25 公示・神戸市東灘区森北町

山手幹線の電柱に設置された各種の公示で、書式が統一されているため設置者が明らかであるが、所定の設置場所がない。

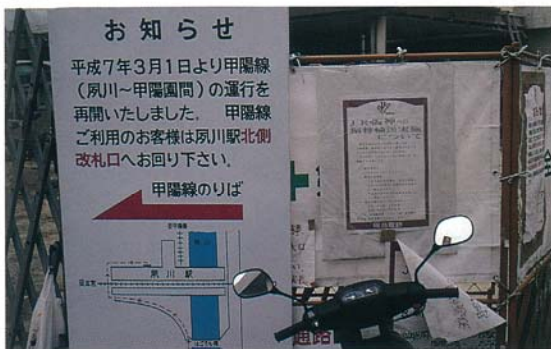
写真26 阪急電鉄夙川駅の標示

各交通機関の駅周辺には、代替バスや復旧状態の案内等の標示が行われた。阪急電鉄では画面右側に見えるような書式を持ちながら、左の大きなものにはそれが採用されなかった。少なくとも、下部分のマーク・「阪急電鉄」と色彩を共通化すれば、景観としての整理ができたと思われる。

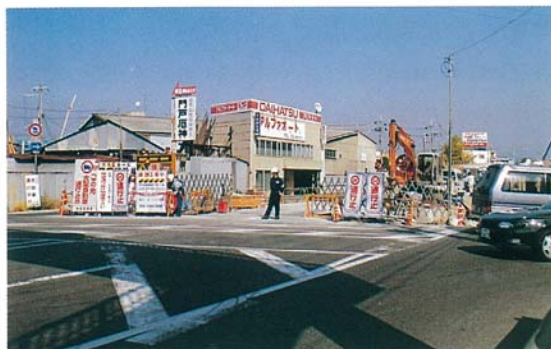
写真27 国道171号線阪急今津線高架橋復旧工事

工事用・交通規制用バリケードとサイン類が、無秩序に配置され、乱雑な景観を表している。看板広告物の存在は、非常時においても視覚的な障害となる(16参照)。

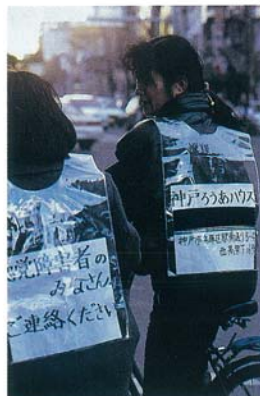
写真28 障害者への呼びかけ

障害者救援のためこのような移動標示も行われた。デザインの可能性が感じられる例である。ビニールのチョッキに、表示内容の異なるペアが写っているが、規格化された用紙が用意されていなかったため、記入がうまくできなかったようである。このようなものにこそ、色彩が効果的に用いられるべきである。(神戸市兵庫区柳原交差点・サンデー毎日増刊号 2/28)
