堺市指定名勝 妙國寺庭園の成立について

福原成雄

はじめに

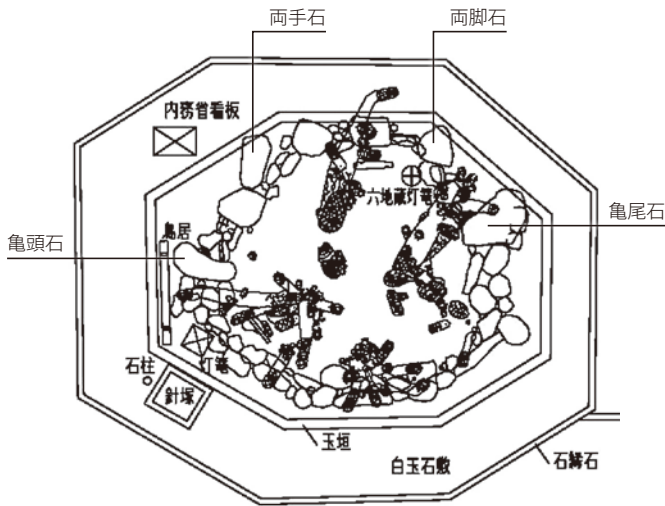
図-3 亀石組現況平面図(NPO法人おおさか緑と樹木の診断協会作成)

ソテツを守る様に豪快な亀石組が作られている。特に東側の尾崎石（亀尾石）から北側の脚石、手石、西側の亀頭石の配石はバランスが取れており力強く見事である。

しかし、南側の手石、脚石の役石については、役石と役石とのつなぎである石組のなじみが弱い。これは、東側、北側、西側が通路、建物に接して、観るべき石組として作られ、南側が裏として石組に力を入れなかったと考えられる。

西側、亀頭石に向かって右に飛石階段が作られており、ソテツの内部に立入が出来る様になっている。（図-3 参照）

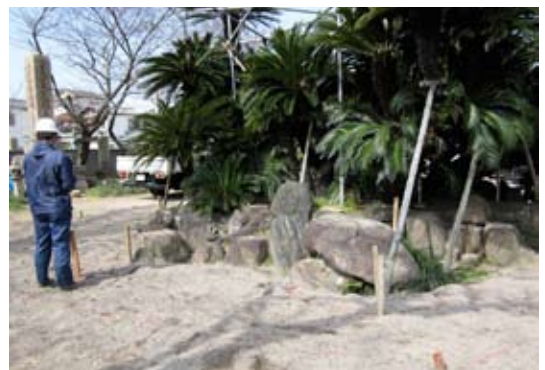
写真-4 亀尾石組全景

亀石組拡張移設工事の指導を行った。尾崎石組から始めたが、かませ石3点の石で、尾崎石約2.5tを支えており、砂利敷き等の基礎作りはされていなかった。また、年代を特定出来る遺物も見つける事が出来なかった。(写真-4.5.6.7参照)

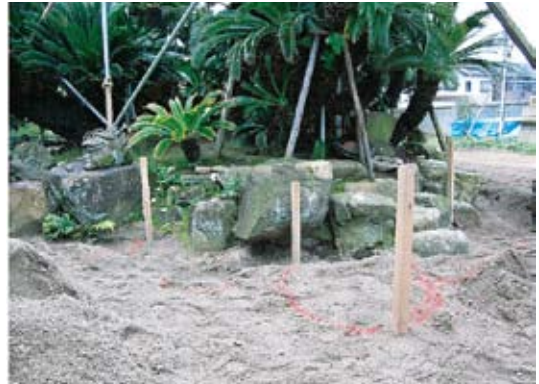
写真-8 亀頭石

午前中に亀頭石の移設工事を行った。亀頭石の基礎石は、中程に天端の平な石を据え、頭をわずかに持ち上げる様

に小石を並べていた。基礎石の下部から砕かれた瓦、鉄屑がわずかに出土し、亀頭石の付け根基礎からは30cm程の漆喰層が現れ、亀頭石の添え石裏より、寛永通宝一枚、別の箇所からも一枚が出土した。手石と添え石の移設据えつけをしてきょうの石組工事を終了した。(写真-8.9.10.11参照)

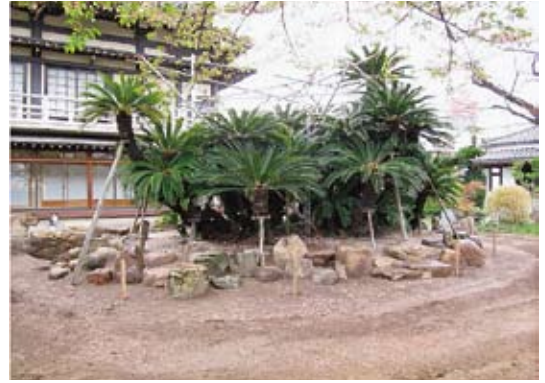
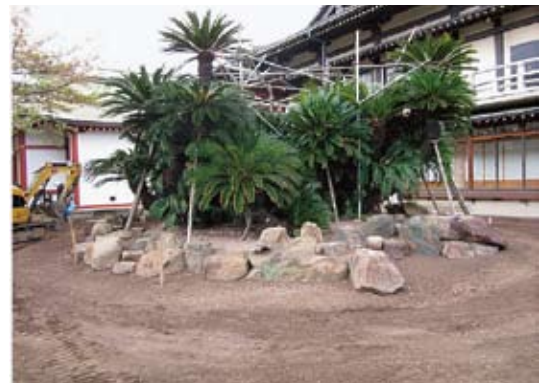
写真-12 亀石組拡張整備完了

亀石組移設据付指導を行った。午前中は、手石と脚石のつなぎ石組を行い、午後から裏側と考えられた手石と脚石の移設据付をしたが、根入れがしっかりとされ、いい加減に据付けされた石組ではなかった。

また、脚石に接して据えられた天端が平な石を吊り上げると下端が見事な形状の海石で、悩んだ結果、石の声に従い天地を変えて据付をした。

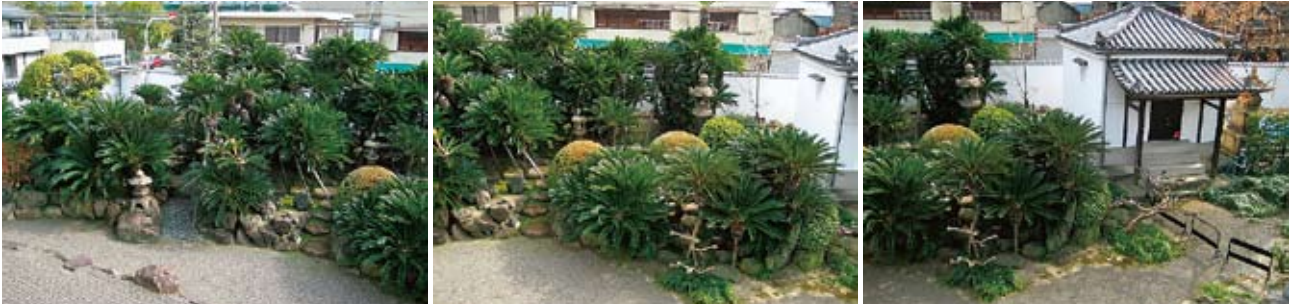
写真-14 ソテツ庭全景

樹木医の方々3名と大学院、学部学生5名が参加して測量を開始した。あまりの暑さに、1時間毎に休憩をしながら平板測量とソテツの実測を行った。ソテツが大きくなり、主石の石組、滝石組、流れ石組、飛石が覆い隠されて、当初庭園の姿からは違ったソテツだけの庭園として見られていた。

しかし、下には素晴らしい石を使って独特の護岸石組が残されていた。

- (1) 庭園全景がソテツの拡張によって短調で狭くなり、庭園景である枯れ流れ、景石、飛石、灯籠等が見えなくなっている。
- (2) ソテツが回遊路である飛石に覆い被さり、蘇鉄を支える支柱、樹木の根で飛石が浮き上がりガタ付き、天端が傾き歩行が不可能な場所がある。
- (3) 当初植えられた樹木(マツ、低木)が無くなっている。
- (4) 当初の灯籠配置、形態が、地震、風害、近代に寄贈された灯籠等で場所、組替えが行われている。
- (5) 庭園外の建物、広告塔、電柱等が庭園景観を阻害している。

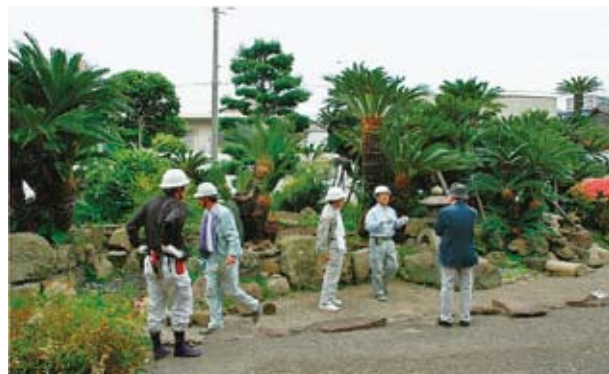
写真-16 工事指示

10時に到着し、NPO法人おおさか緑と樹木の診断協会と雪見灯籠を撤去すること、五重層塔を入れること、灯籠の入れ

替え、石の手直し等を打合せした。

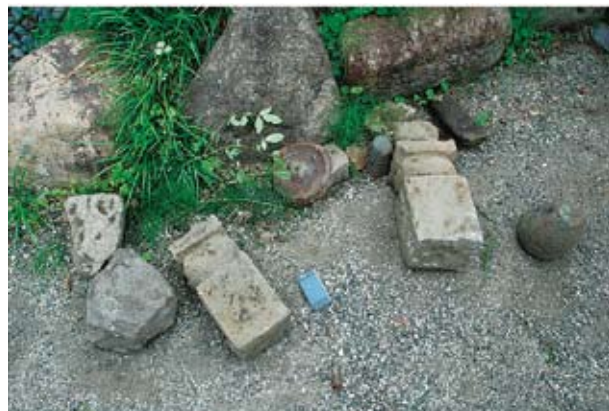
写真-18 出土遺物一石五輪塔

A、ソテツ「コ・サ」(雪見灯籠の左)出土

- ・一石五輪塔①(空風輪欠損) 和泉砂岩製
「慶長□年 蓮華経 安詳霊 九月十八日」

- ・一石五輪塔②(空輪欠損) 和泉砂岩製

「慶長十□年 法蓮華経 妙正霊 慶長14年だとしたら
1609年 十一月廿日」

- ①雪見灯籠左のソテツ周辺から出土した一石五輪塔に

は、2点共に「慶長」(1596～1615)の銘が存在するが、いずれも遊離した状態で出土しており、ダイレクトに慶長期という年代を示すものではない。

②これまでも堺環濠都市遺跡内からは、紀年銘を有する一石五輪塔が、礎石や溝の護岸等の他遺構に石材として転用された事例、寺地町東1丁から集中して出土している事例や、近世墓地の盛土等から遊離した状態で出土する事例が存在するが、これらの紀年銘は文明12年(1480)～慶長18年(1613)の計52点であり、今回の2点の「慶長」銘一石五輪塔もこの時期幅の中に収まるものである。

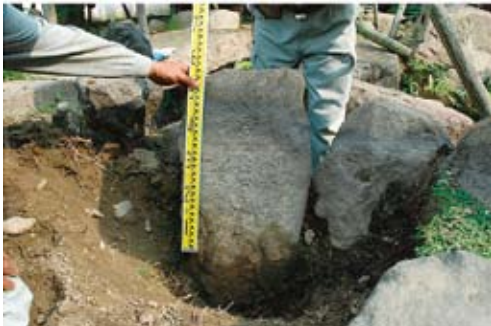
写真-19 墓石

A、雪見灯籠左奥2つ目の庭園石組

- ・墓石 花崗岩(自然石)

「 妙善 辰七月□日

妙法 宗心 □□月七日

妙養 卯八月十七日」

③今回の一石五輪塔2点・墓石1点に記されている題目や戒名に注目してみると、いずれも日蓮法華系の宗派を示してお

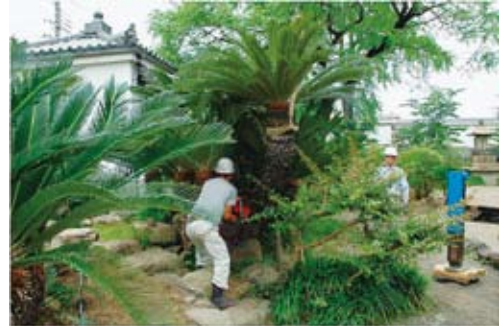
写真-23 ソテツ切り戻し

- (1) 当初植えられていなかった蘇鉄を移植する。(写真-24参照)
- (2) 大きくなり過ぎたソテツを小さくする(写真-23参照)

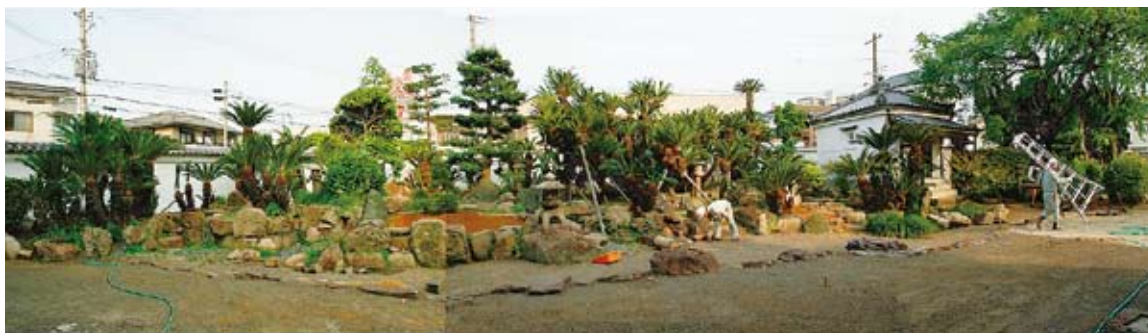
写真-25 全景

- (3)敷地外の庭園景観を阻害している建物、広告塔を隠す為に敷地境界部分的に常緑樹(シラカシ、アラカシ、クロガネモチ等)を植栽する。(写真-25参照)
- (4)本堂側の移植したソテツ跡地に当初植えられていたと考えられるツツジ類を植栽する。(写真-31.32参照)
- (5)近代据えた灯籠を庭園外の場所に据直しを行う。
- (6)配置、組替えが行われた灯籠については絵図を参考に組替え据直しを行う。(写真-26.27.28.29.30参照)
- (7)ガタ付き、天端が傾いている飛石の据直しを行う。(図-6 参照)
