片桐棲龍堂庭園の調査復元について

福原成雄

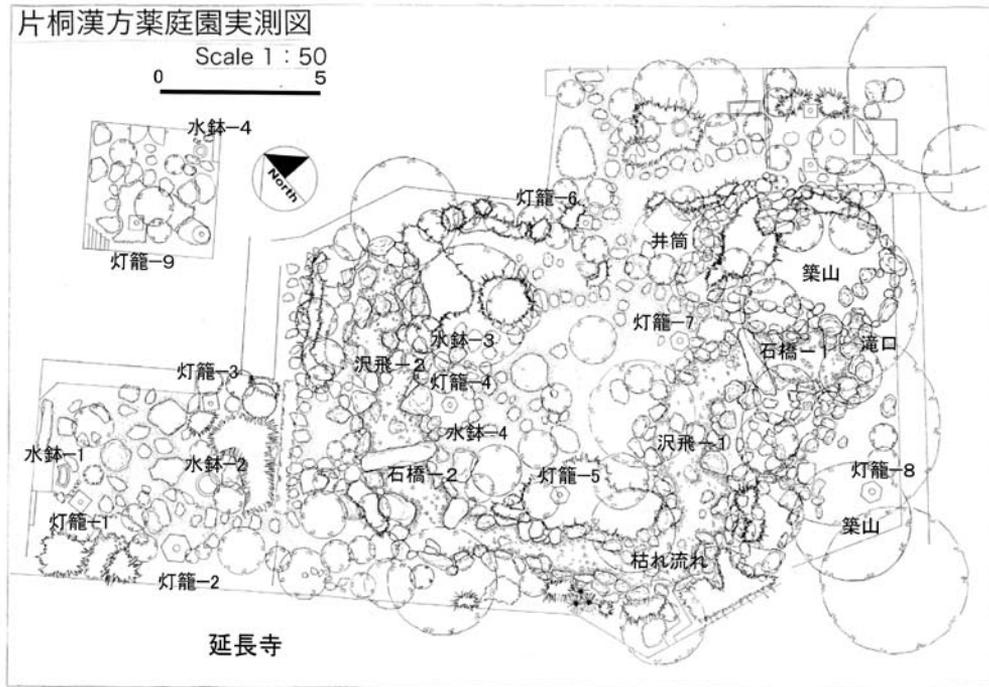
図-4 庭園実測図（環境デザイン学科 福原研究室作図）

作庭された築山、枯滝、枯流の築山林泉式枯山水庭園内容を確認した。(写真-10.11.12.13.14.15.16.17.18.19.20.21.22.参照)(図-4 庭園実測)

- 1) 滝、流れ等の石組石材、飛石石材、植物の実測調査を行ない、これら庭園内容を確認した。
- 2) ツバキ・シダレザクラ・サルスベリ・草花が所狭しと植栽され露地の雰囲気ではなかった。
- 3) 成長しすぎた地被類が飛石に被さり、庭園の姿が分からなかった。
- 4) 藪内流家元作庭露地の雰囲気ではなかった。
- 5) 築山林泉式庭園の雰囲気である。

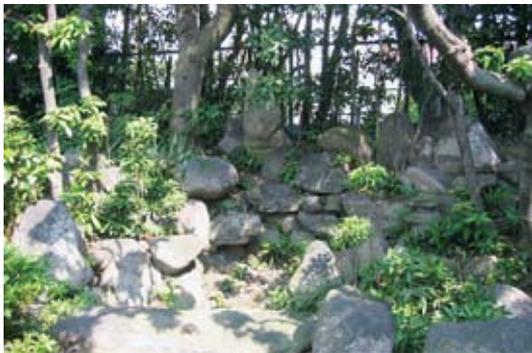
ばれている庭園は、阪堺線に接する東側沿いに眺望を意図した高さ約2mの築山と、岩山の築山を築き、築山中央部から高さ約1.5mの落口を持つ滝を落とし、滝口前の高みに自然石の石橋を架け深山幽谷の景を現している。溪谷に架かる石橋下部からの流れが岩山を回り込むように流れ下り、岩山の取り付きに沢飛石を配石し、築山の表情を豊かにしている。築山のからの流れは、南側延長寺境界の壁沿いに流れ、もう一流れが、主屋北側の湧水を表した小池から坪庭前を南に流れ下る。坪庭前の流れにも、流れの景を豊かにする見事な石橋と沢飛石が低く配石され、この字型に南側延長寺境界中央で滝口からの流れと合流し、庭園中央の大判平石を中心とする平坦部分を取囲むように設けられている。流床は、タタキ土にφ50～100mm内外の玉石が埋め込まれて仕上げがされ、流れの要所には乱杭が景色を作り、石橋下部から下流部に向かって高さを微妙に下げ、流れに広がりや深みを演出している技法は

写真-15 滝口

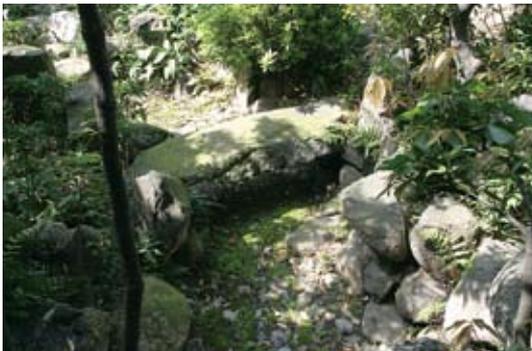
写真-17 石橋

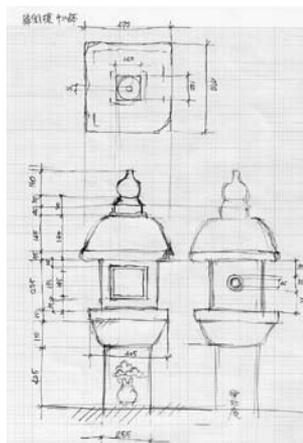
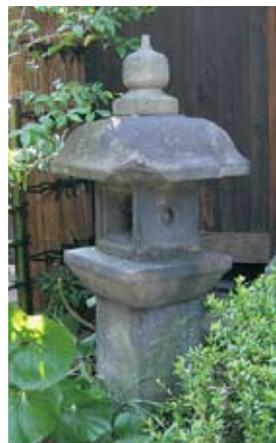
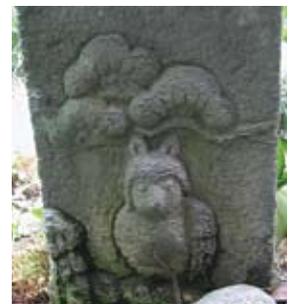
図-5 灯籠実測図

各種灯籠9基、水鉢4基は、江戸時代に多く作られた創作物で、灯籠では、竿に梟が彫り込まれたユニークな灯籠があり、橋の欄干を転用した灯籠が作られ、水鉢には、蛙形、鉄鉢形、扇形、棗形、名称入りの井筒等庭園作者の遊び心を感じさせる石造物が庭園の適所に配置されている。

写真-23 竿に梟が彫り込まれている。

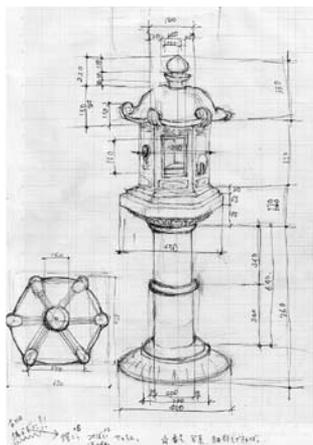
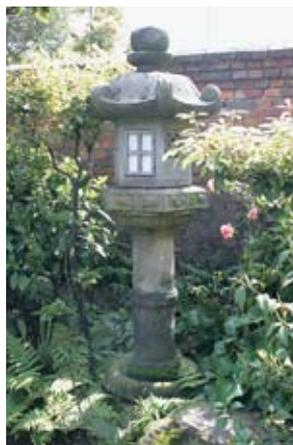
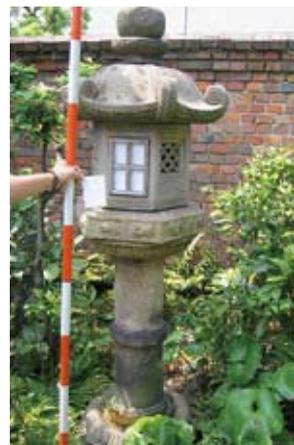
図-6 灯笼実測図

写真-24 春日灯笼

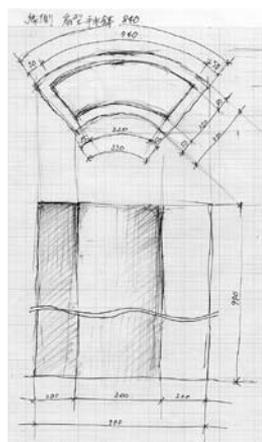
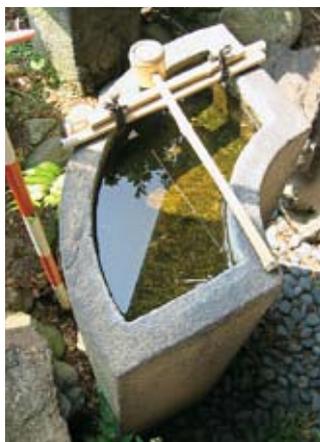
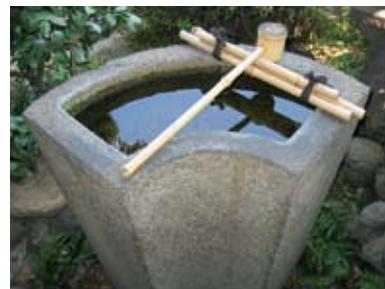
図-7 水鉢実測図

写真-25 扇形水鉢

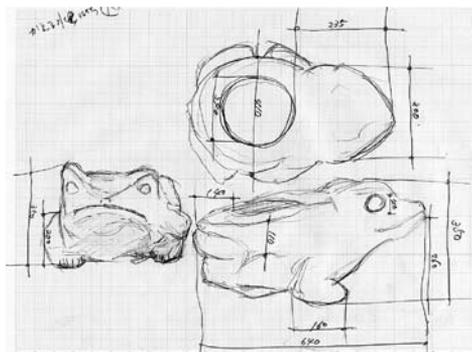
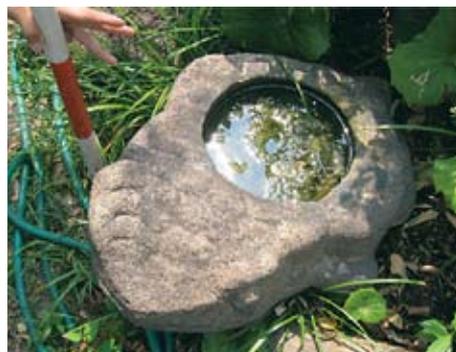
図-8 水鉢実測図

写真-26 蛙形水鉢

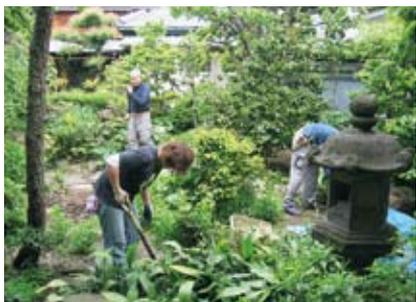
写真-27 地被植物の抜取

5-1 地被植物の抜取り移植工事

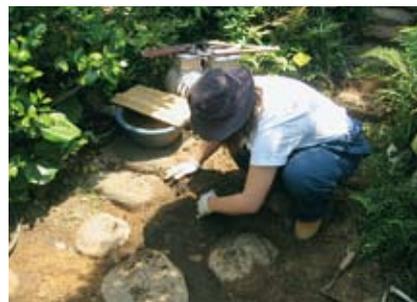
写真-29 飛石周りの堆積土切り取り

5-2 堆積土の切り取り工事

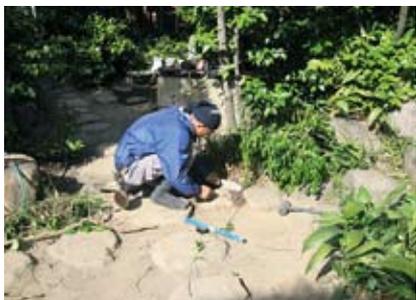
写真-30 飛石据え直し

この「大仙裁」をできる限り江戸期の当初の風情に戻す復元整備工事を行なっている。平成19年度は、主に飛石の据え直し、南宗寺由来の利休に因むツバキの薬草園よりの移植、土壌改良や排水設備等を行った。

5-3 飛石据え直し工事

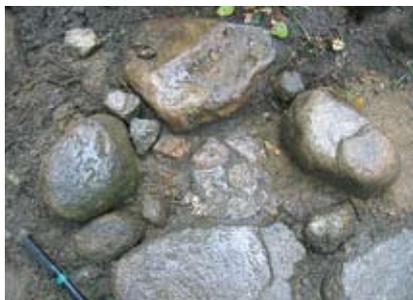
写真-31 蹲踞役石の据え直し

5-4 蹲踞復元工事

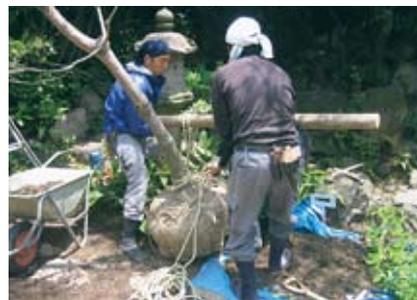
写真-32 アカマツ補植工事

5-5 補植工事

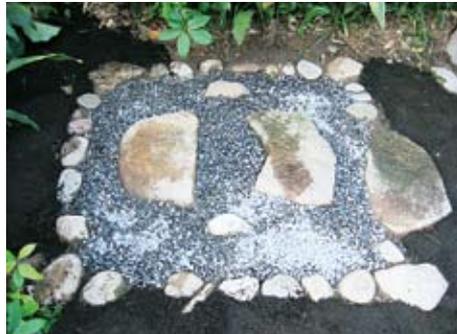
写真-39復元を行った砂雪隠

5-8 砂雪隠の発掘復元

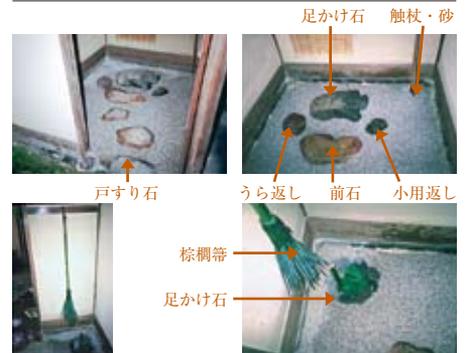
写真-40 砂雪隠の役石

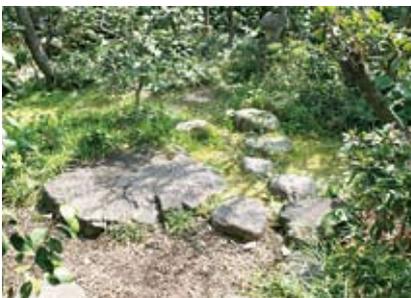
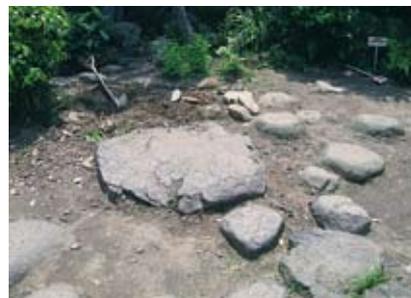
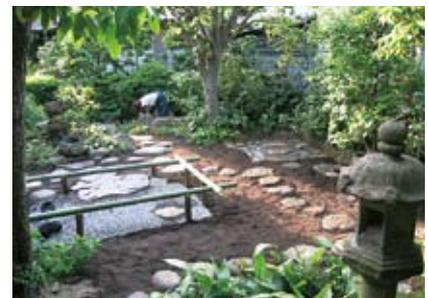
平成19年度、これら飛石の据え直しを目的に大阪芸術大学環境デザイン学科 福原研究室指導により、復元整備工事を進めたところ、築山林泉式庭園と思われた庭園が、築山、滝、流れを配した奥山の景色の中に作られた露地の形態を持った露地庭であることが分かった。庭園は、大判平石が連客石であり、貴人石を配石した腰掛け待合いであること、腰掛け待合いからの飛石が、樹木、土砂に埋もれていた蹲踞、砂雪隠、大判平石前の蹲踞に続いていることが明らかになった。飛石の配石も見事で、沢飛び、石橋の配置、護岸石組も

写真-41 写真-42 写真-43 発掘により復元を行った腰掛待合

5-10 腰掛待合跡整備工事

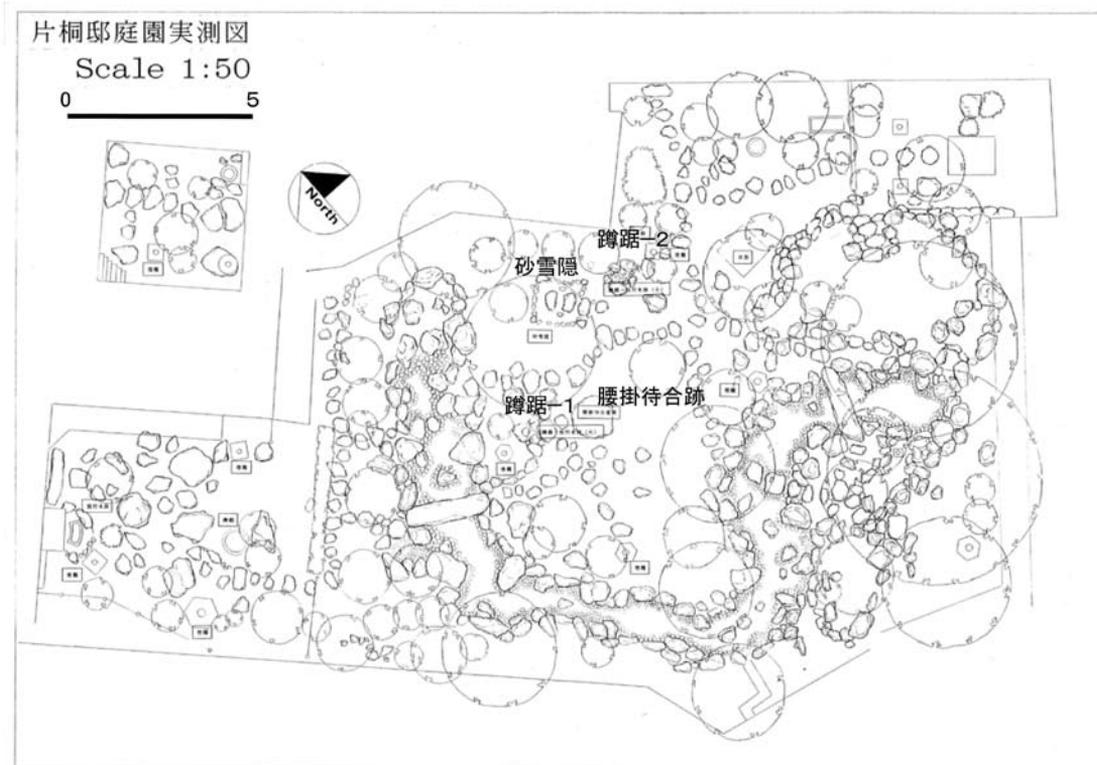
図-12 片桐棲龍堂庭園完成実測図（環境デザイン学科 福原研究室作図）

鑑賞本位と思われた町屋の庭が、本格的な露地庭として姿を現した。言い伝えて、京都藪内流家元の設計による茶庭であると聞かされていたが、現況庭園の姿からは、家元が関わった露地の形態とは見えなかった。しかし、今回の復元整備工事で、当主が庭園全体に植えられていたツバキ、草花を取除き、堆積した表土を切り取りしたところ、発掘した露地の庭園施設内容から枯れ流れによって区切られた二重露地の構成であることを確認した。しかし、何時頃、誰によって作られたのか、記録は何も残されて居らず、庭の姿と、言い伝
