藤井寺市藤野邸調査復元について

―復元報告―

福 原 成 雄

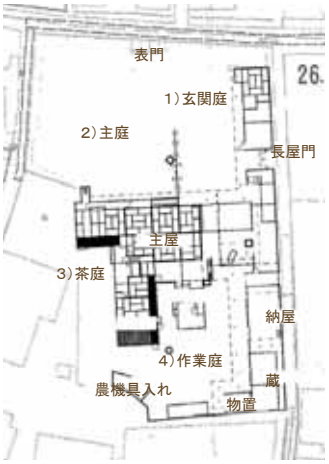
図－3　庭園配置図

主庭全体の構成は、建物の北側に作られ、北側に高さ3m程の築山を設け建物前西側から東側に向かって築山を取り囲む様に池が掘られた築山池泉回遊式庭園である。

滝石組、池護岸石組、捨石等築山庭造伝に描かれた施設配置、石組配置が忠実に行われている。
